Anlage 1 zu TOP 5 Ö - Kanalinstandhaltungsmaßnahmen - MGR 22.02.2024

Kanalinstandhaltungsmaßnahme 2023-2024

MGR 22.02.2024

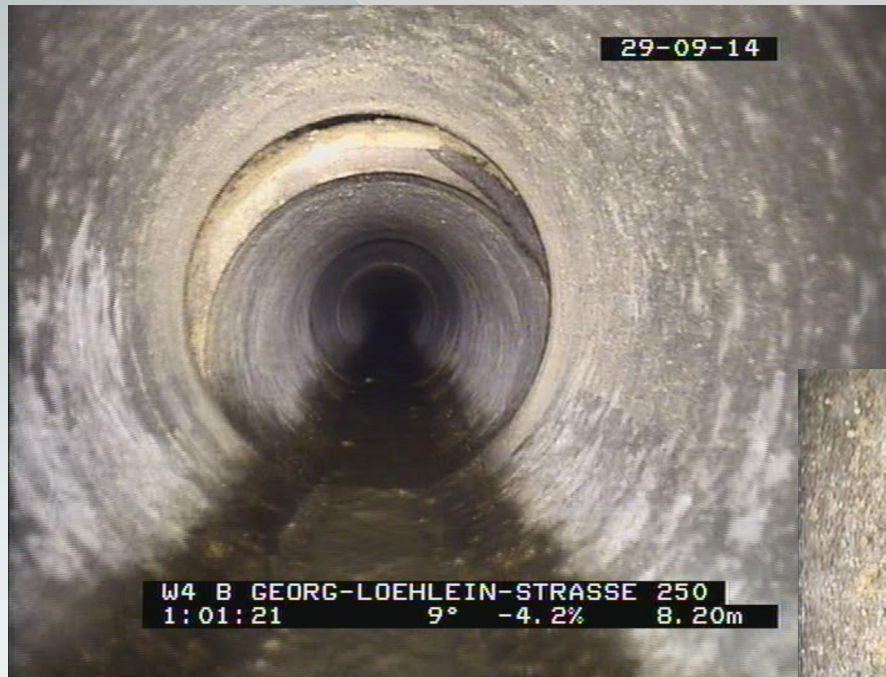
1m Betonrohre mit Falz Verbindung

Der Schaden wurde vor der Renovation, mit Schlauchlining, durch die Unterhaltsfirma in „offener Bauweise“ behoben / begradigt, so dass eine fachgerechte Sanierung erfolgen konnte. In diesem Zuge wurden auch die Hohlräume beseitigt!

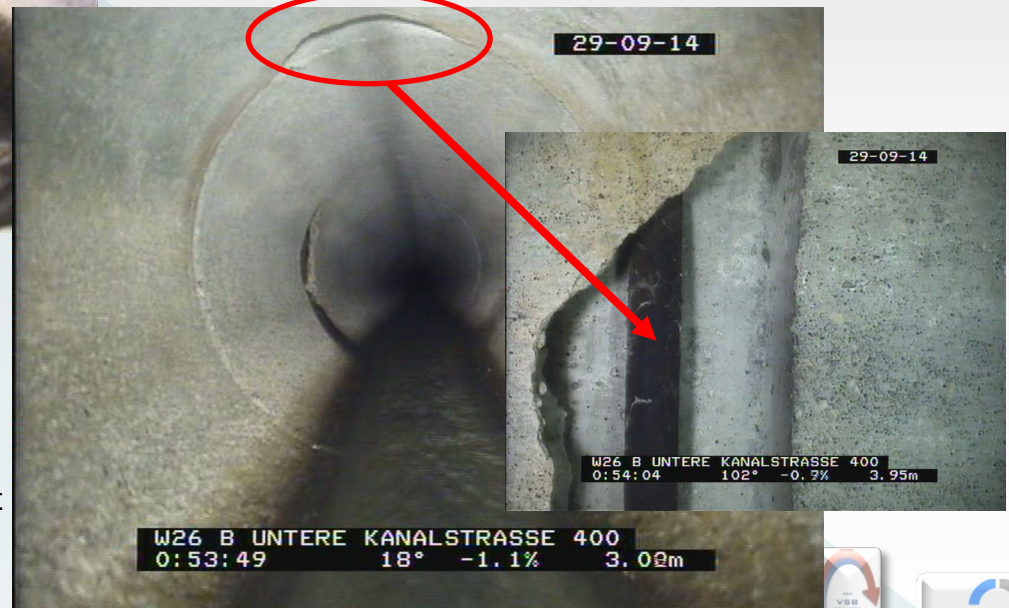
Intakte Rohrsysteme => kein Handlungsbedarf

Bestehende AZ / FZ Rohrsysteme weitestgehend Schadensfrei

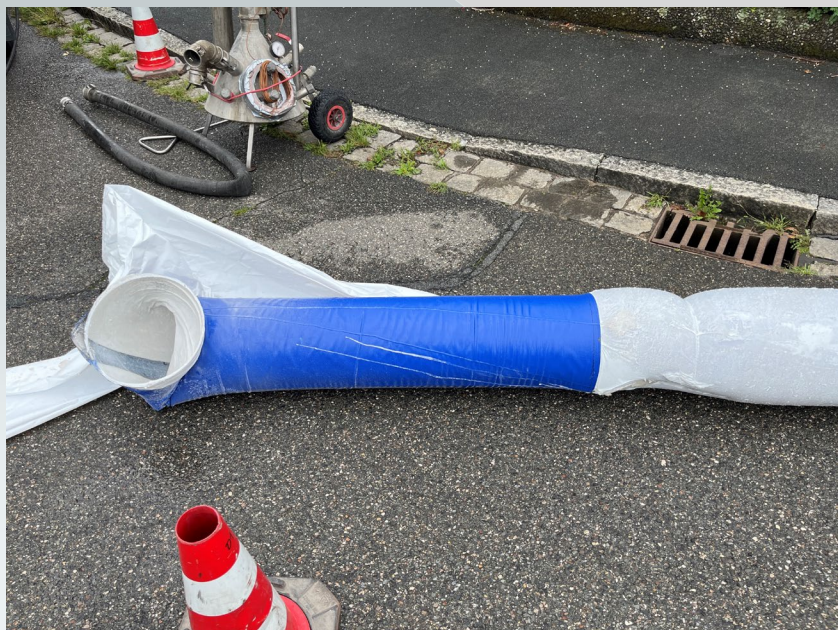
Stützschlauch der den Liner bei der unkontrollierten Ausdehnung hindert und somit die Probenahme möglich ist.

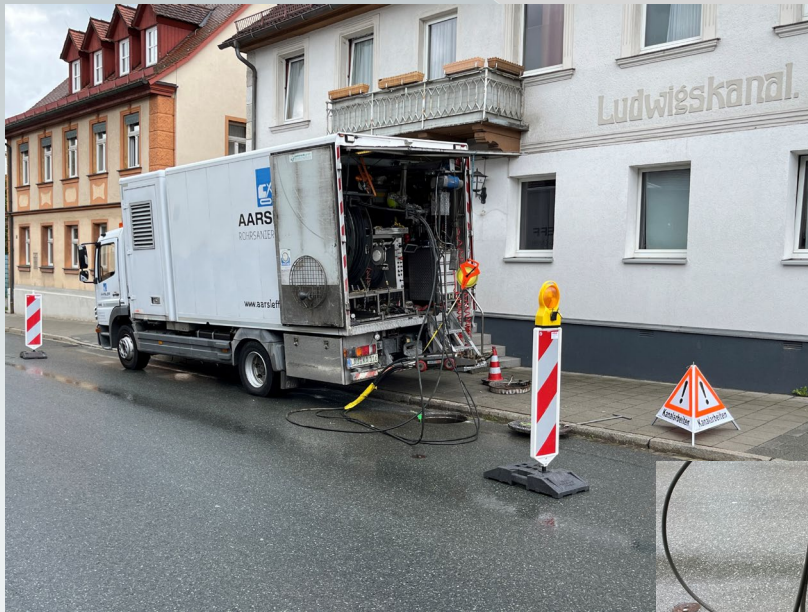
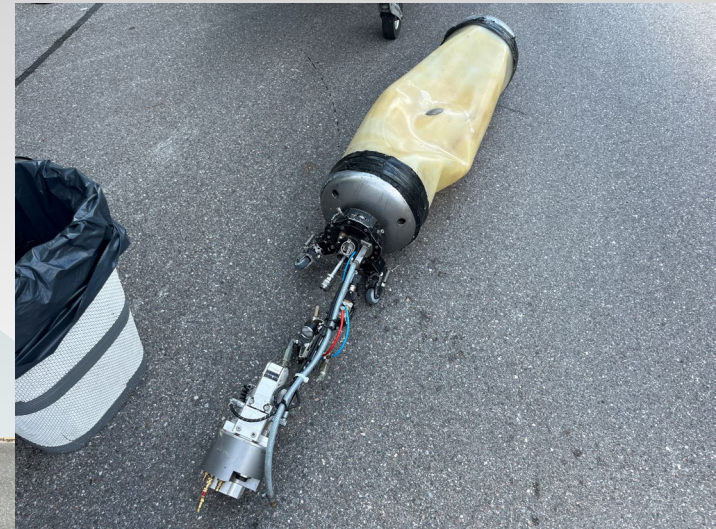
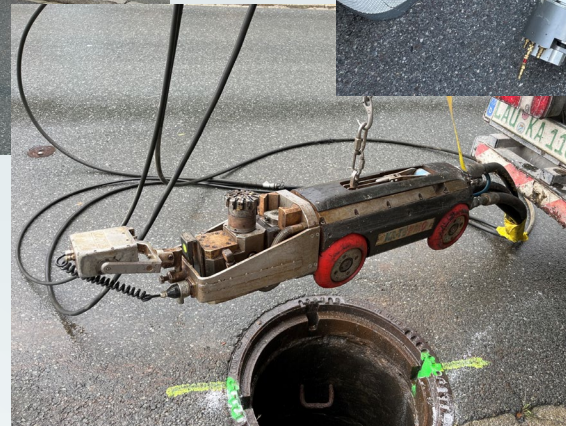
Injektionstechnik / Stutzenanbindng

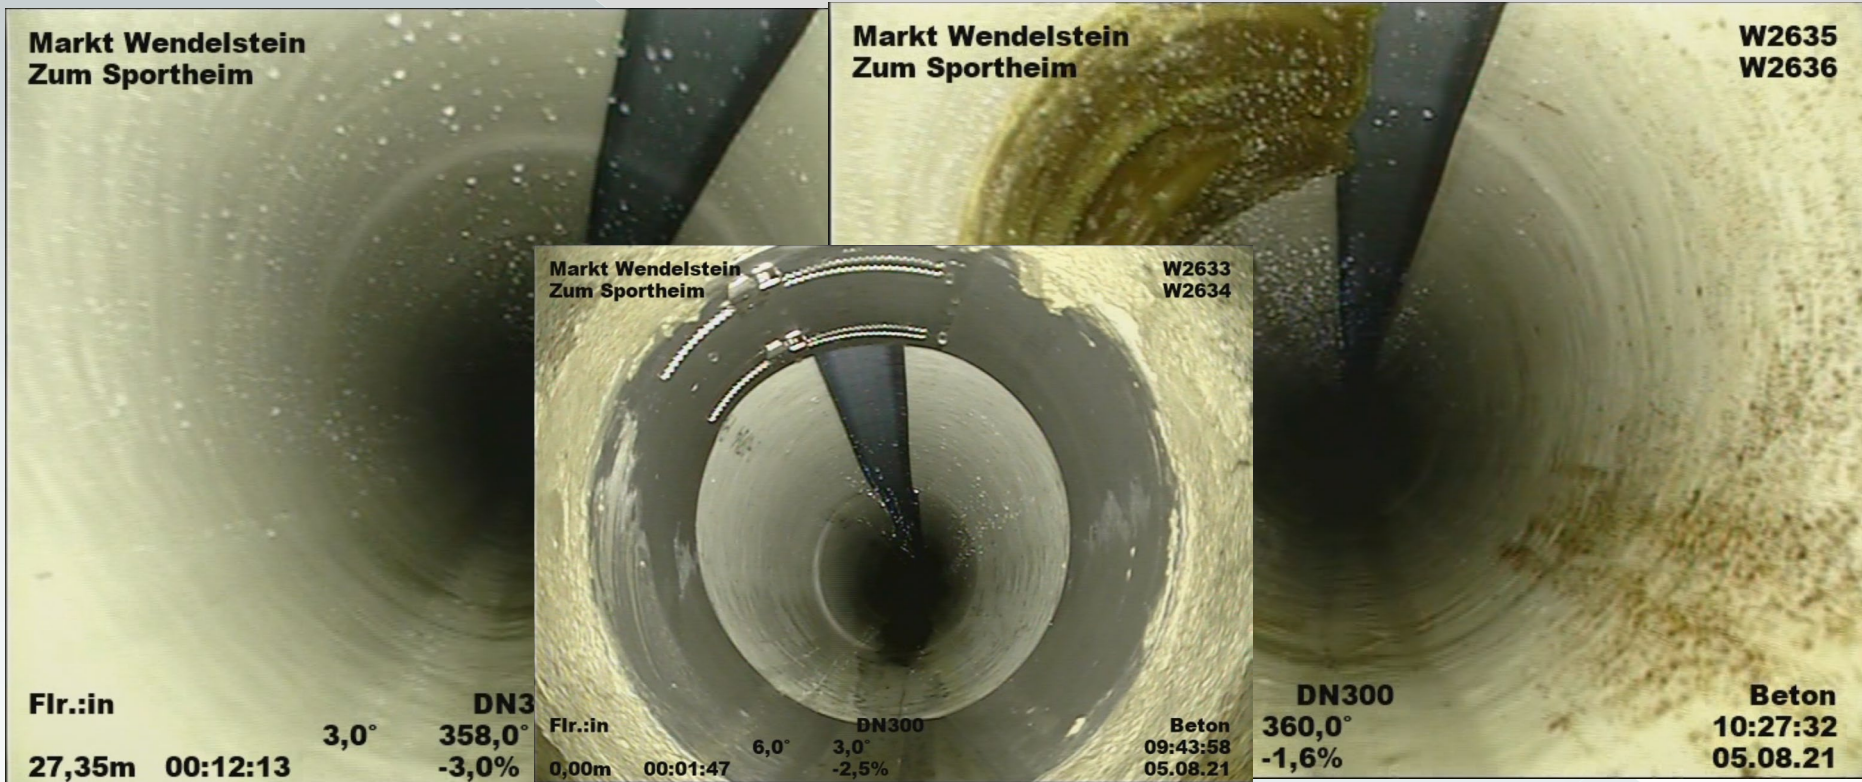
Abnahme TV fertiggestellte Leistung (hier noch am Beispiel Zum Sportheim) da die Arbeiten noch nicht abgeschlossen sind
